# โครงการจ้างวิศวกรที่ปรึกษา **สำรวจและออกแบบ**

ทางหลวง 4 ช่องจราจร

บนทางหลวงหมายเลข 113

ช่วง **อ.ชนแดน - ต.ดงขุย**

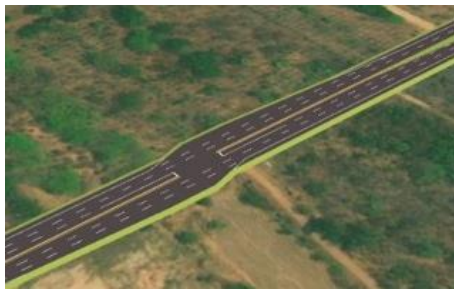
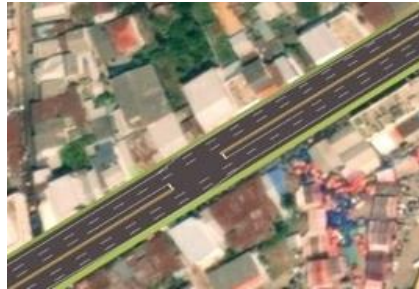
1. รูปแบบจุดกลับรถระดับดิน
  - จุดกลับรถรูปแบบเกาะกลางแบบกำแพงคอนกรีต และจุดกลับรถรูปแบบเกาะยก
2. จุดกลับรถใต้สะพาน

รูปที่ 5-5 ตัวอย่างรูปแบบจุดกลับรถระดับดินของโครงการ

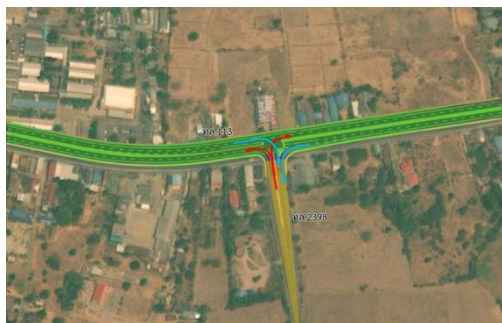
รูปที่ 5-8 จุดตัดที่ 1 สามแยกบ้านโคกเจริญ  
บริเวณ กม.27+296 จุดตัดทางแยก ทล.2398

| ลำดับ | จุดตัด กม. | หมายเลขทางหลวง | จำนวน<br>ช่องจราจร | สัญญาณไฟ | ที่ปรึกษาเสนอแนะพิจารณา<br>ออกแบบจุดตัดเบื้องต้น |
|---|---|---|---|---|---|
| 1 | 27+296 | 2398 | 4 | มี | คงเดิม |

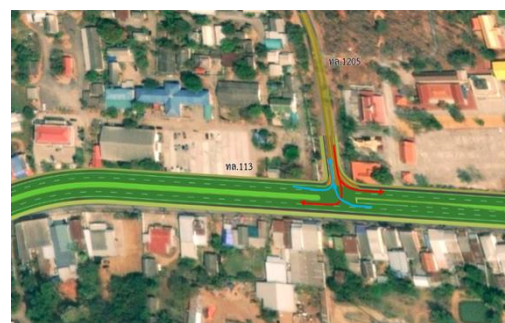
รูปที่ 5-9 จุดตัดที่ 2 บริเวณวัดพระพุทธรบาทชนแดน  
บริเวณ กม.28+619 จุดตัดทางแยก ทล.1205

| ลำดับ | จุดตัด กม. | หมายเลขทางหลวง | จำนวน<br>ช่องจราจร | สัญญาณไฟ | ที่ปรึกษาเสนอแนะพิจารณา<br>ออกแบบจุดตัดเบื้องต้น |
|---|---|---|---|---|---|
| 2 | 28+619 | 1205 | 2 | มี | คงเดิม |

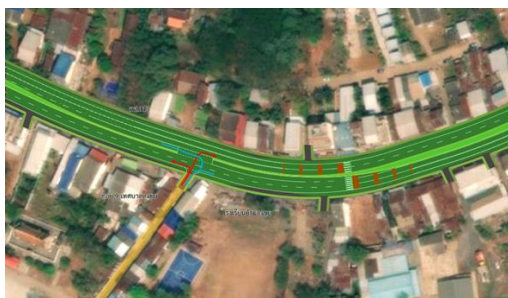
รูปที่ 5-10 จุดตัดที่ 3 หน้าโรงเรียนบ้านท่าข้าม  
บริเวณ กม.36+746 ตัดกับซอยเทศบาล 1 ตำบลท่าข้าม

| ลำดับ | จุดตัด กม. | หมายเลขทางหลวง | จำนวน<br>ช่องจราจร | สัญญาณไฟ | ที่ปรึกษาเสนอแนะพิจารณา<br>ออกแบบจุดตัดเบื้องต้น |
|---|---|---|---|---|---|
| 3 | 36+746<br>(ยังไม่เปิด) | ซอยเทศบาล 1 ตำบลท่าข้าม | 2 | มี | เปิดทางแยก เพิ่มสัญญาณไฟจราจร<br>(กำลังก่อสร้างทางแยก) |

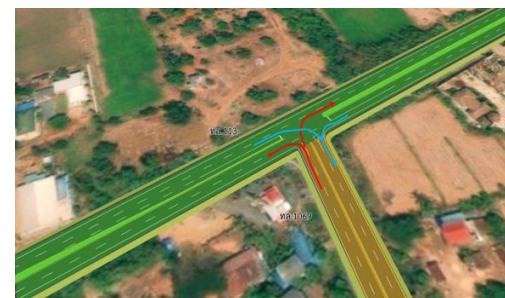
รูปที่ 5-11 จุดตัดที่ 4 แยกตะกุดไธ-ชนแดน  
บริเวณ กม.43+532 จุดตัดทางแยก ทล.1069

| ลำดับ | จุดตัด กม. | หมายเลขทางหลวง | จำนวน<br>ช่องจราจร | สัญญาณไฟ | ที่ปรึกษาเสนอแนะพิจารณา<br>ออกแบบจุดตัดเบื้องต้น |
|---|---|---|---|---|---|
| 4 | 43+532 | 1069 | 4 | มี | คงเดิม |

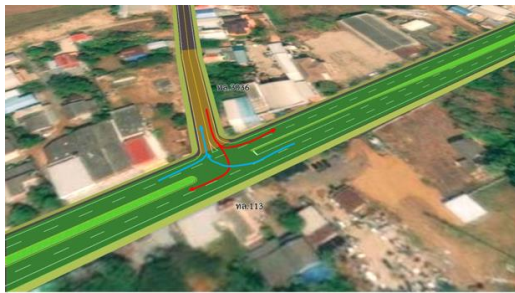
รูปที่ 5-12 จุดตัดที่ 5 แยกเข้าบ้านตะกุดไร  
ใกล้ Lotus สาขาดงขุย  
บริเวณ กม.44+615 จุดตัดทางแยก พท.3036

| ลำดับ | จุดตัด กม. | หมายเลขทางหลวง | จำนวน<br>ช่องจราจร | สัญญาณไฟ | ที่ปรึกษาเสนอแนะพิจารณา<br>ออกแบบจุดตัดเบื้องต้น |
|---|---|---|---|---|---|
| 5 | 44+615 | พช. 3036 | 2 | ไม่มี | เพิ่มสัญญาณไฟจราจร |

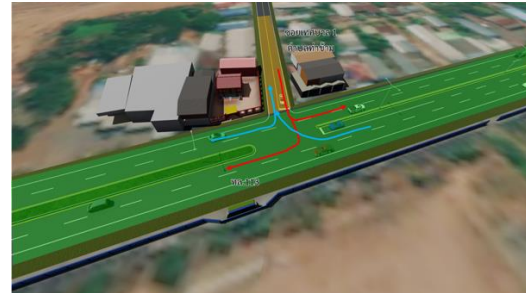
รูปที่ 5-13 จุดตัดที่ 6 แยกโรงเรียนบ้านดงขุย  
บริเวณ กม.45+209 ตัดกับซอย 9 เทศบาลดงขุย

| ลำดับ | จุดตัด กม. | หมายเลขทางหลวง | จำนวน<br>ช่องจราจร | สัญญาณไฟ | ที่ปรึกษาเสนอแนะพิจารณา<br>ออกแบบจุดตัดเบื้องต้น |
|---|---|---|---|---|---|
| 6 | 45+209 | โรงเรียนบ้านดงขุย<br>(ซอย 9 เทศบาลดงขุย) | 2 | ไม่มี | เปิดเป็นทางแยก เพิ่มสัญญาณไฟจราจร |

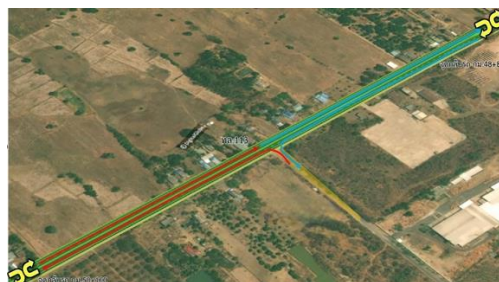
รูปที่ 5-14 จุดตัดที่ 7 แยกถนนเข้าชุมชนบ้านบึงคล้า  
บริเวณ กม.49+435 ตัดกับถนนท้องถิ่นชุมชนบ้านบึงคล้า

| ลำดับ | จุดตัด กม. | หมายเลขทางหลวง | จำนวน<br>ช่องจราจร | สัญญาณไฟ | ที่ปรึกษาเสนอแนะพิจารณา<br>ออกแบบจุดตัดเบื้องต้น |
|---|---|---|---|---|---|
| 7 | 49+435 | ถนนท้องถิ่นชุมชนบ้านบึงคล้า | 2 | มี | ปิดทางแยก ไปใช้ทางกลับรถ |

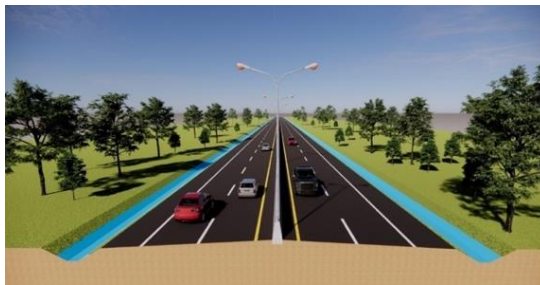
รูปที่ 5-16 ตัวอย่างระบบระบายน้ำตามยาวทั่วไปของโครงการ

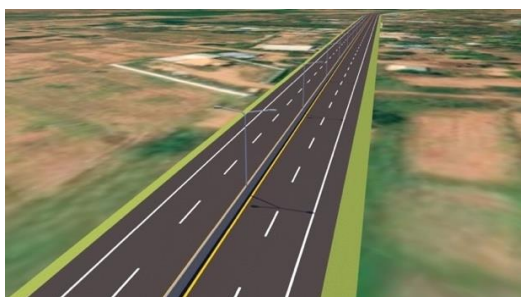
การติดตั้งระบบไฟฟ้าแสงสว่างพิจารณาติดตั้งระบบไฟฟ้าแสงสว่างบริเวณพื้นที่ชุมชน บริเวณทางแยก บริเวณตำแหน่งจุดกลับรถ บริเวณสะพานข้ามลำน้ำ เป็นต้น

รูปที่ 5-17 รายละเอียดการวางไฟฟ้าส่องสว่าง  
บริเวณพื้นที่โครงการ (นอกเขตพื้นที่ชุมชน)

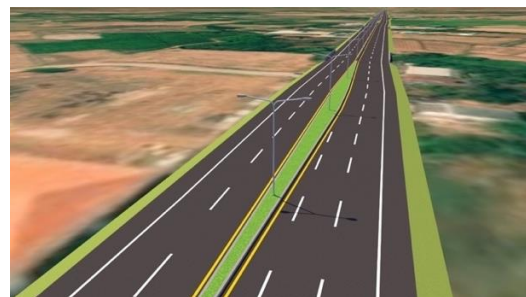
รูปที่ 5-18 รายละเอียดการวางไฟฟ้าส่องสว่าง  
บริเวณพื้นที่โครงการ (ในเขตพื้นที่ชุมชน)

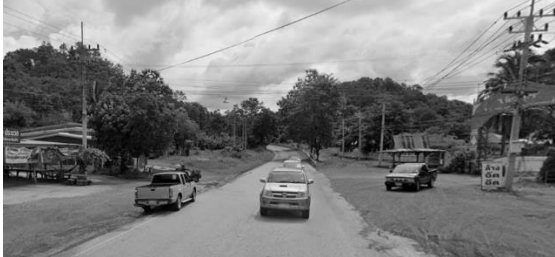
| | | 5. สะพานบกช่วงชุมชนบ้านกุฎิพระ<br>(กม.34+180)<br>ขนาด (3x20) = 60.00 ม.<br><u>แนวทางการปรับปรุง</u><br>พิจารณาออกแบบเป็นสะพานบกรูปแบบ<br>Box Beam |

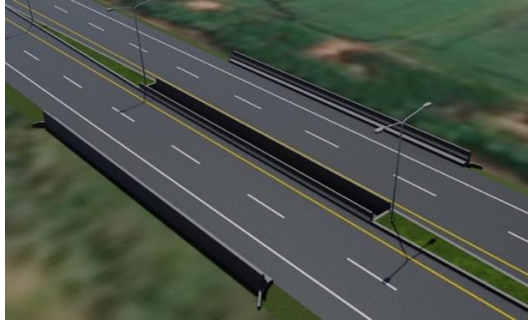
รูปแบบโครงสร้างสะพานแบบ Plank Girder และ I-Girder แสดงดังรูปที่ 5-19 และรูปแบบโครงสร้างแบบ Box Beam สะพานบ่กช่วงชุมชนบ้านกุฎิพระ แสดงดังรูปที่ 5-20

รูปที่ 5-19 รูปแบบโครงสร้างสะพานแบบ Plank Girder และ I-Girder

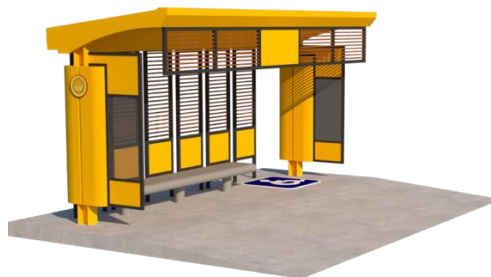
รูปที่ 5-21 ศาลารูปแบบ G โดยปรับรูปแบบศาลาให้เหมาะสมกับโครงการ

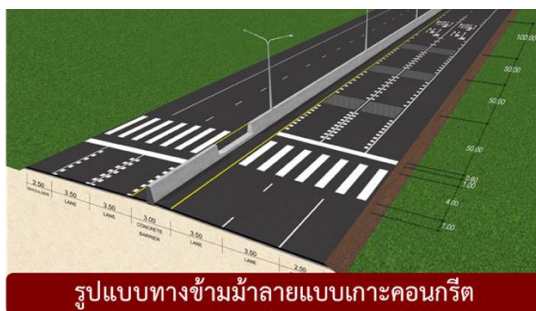
รูปแบบทางข้ามม้าลายแบบเกาะคอนกรีต

รูปที่ 5-22 ตัวอย่างรูปแบบทางข้ามของโครงการ

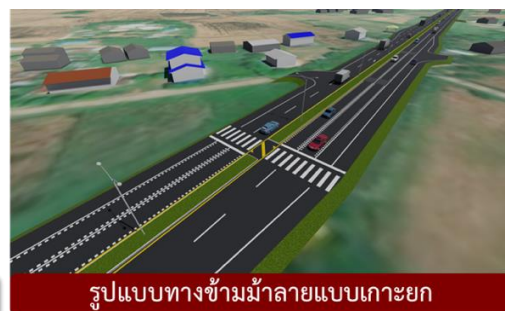
รูปแบบทางข้ามม้าลายแบบเกาะยก
